**I GEOLOGI PER UNA PROGETTAZIONE IN SICUREZZA
E LA GESTIONE SOSTENIBILE DELLE RISORSE**

Palermo, 26 > 27 Giugno 2009

Suoli e terreni degradati nell'area urbana di Roma: tecniche di indagine geologica, geotecnica e geofisica

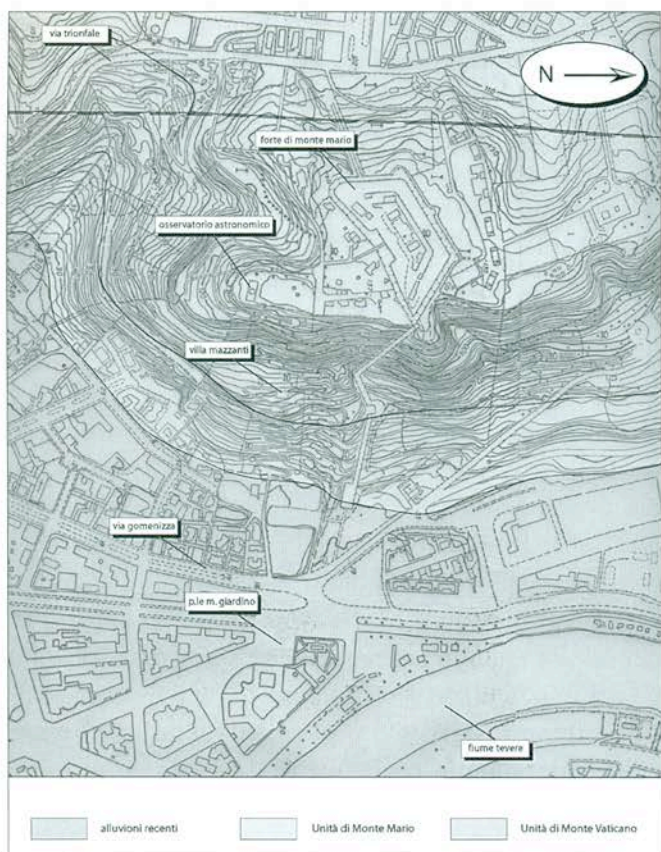
Figura 4 - Geologia del settore di Villa Mazzanti (da Brancaleoni et al. - 2003)

2. 3) - Caratteri geologici (Figura 4)

Il rilievo di Monte Mario è caratterizzato dalla presenza di argille limose grigio-azzurre ("Unità del Monte Vaticano") databili al Pliocene superiore e di sedimenti prevalentemente sabbiosi appartenenti ad un ciclo trasgressivo databile al Pleistocene inferiore che proprio su questa collina si incontrano nella loro sequenza tipo ("Unità di Monte Mario").
